江苏海狮泵业制造有限公司

加氢注水泵转子部件的模态分析与动力学修改

北京万博振通检测技术有限公司

2012-07-25

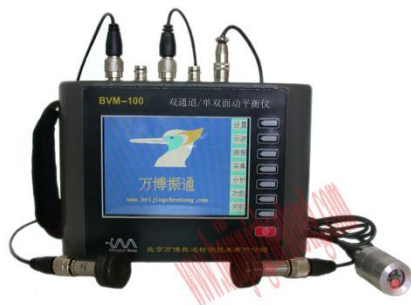
2、使用仪器: 北京振通 BVM-100-2D 双通道数采器动平衡仪

仪器基本测试技术指标:

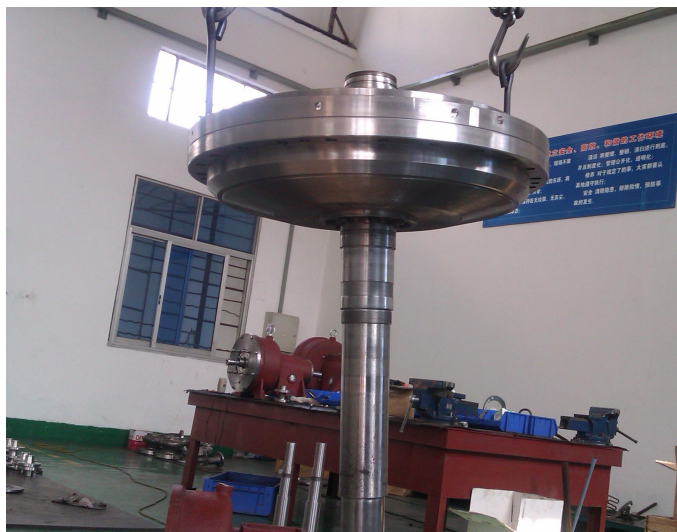
将转子拆下后吊起，我们做的静态激励响应测试，
